Diagnóstico de calidad del agua del río Topiltepec, afluente de la cuenca Actopan

Diagnosis of water quality of the Topiltepec River, a tributary of the Actopan basin

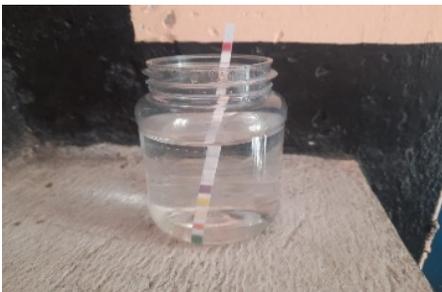
Figura 2. *Análisis de calidad del agua del Río Topiltepec, localidad de San José Pastorías, Actopan.*

Se observó que varios de los parámetros analizados no fueron detectados, entre ellos ácido cianúrico, cloro total y libre, bromuro, nitritos, nitratos, hierro, cromo, plomo, mercurio ni fluoruros (Tabla 2), lo cual es alentador al no observar presencia de tales parámetros y que deja ver que no hay descargas río arriba que estén afectándolo, al menos de tales parámetros.

Para el caso del potencial de iones hidrógeno (pH), este fue detectado en 7.8, según la Agencia de Protección Ambiental [EPA], (2023) menciona que el rango de pH establecido para aguas destinadas a pesca y natación es de 6.5 a 8.3, lo cual demuestra que el valor promedio observado se encuentra dentro del rango.

En cuanto al parámetro de alcalinidad, se obtuvieron resultados de 240 mg/L, conforme a la norma NMX-AA-036-SCFI-2001 la cual habla acerca de la determinación de acidez y alcalinidad en aguas naturales, residuales y residuales tratadas, la alcalinidad se refiere a la presencia de sustancias hidrolizables en agua y que como producto generan iones hidroxilo (OH⁻), así como también

Asimismo, el análisis realizado arrojó alto valor de dureza (425 mg/L), que de acuerdo con Solís-Castro *et al.*, (2018), este parámetro indica el exceso de minerales disueltos en el agua.

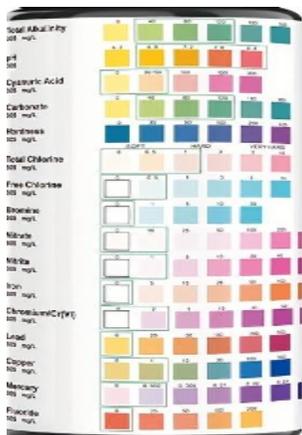
Figura 3. *Análisis de agua por colorimetría*

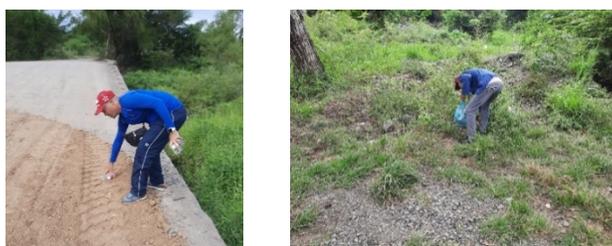
Como última problemática detectada en la localidad, se pudo observar a través de la inspección visual una mala disposición final de los residuos generados por los pobladores (ver Tabla 1), pues existía la presencia de materiales plásticos como botellas, tapas, bolsas, etc., así como también, productos de uso personal, como pañales y llantas. Las condiciones físicas del río se encontraban en mal estado, pues la presencia de basura en este paisaje aumenta la contaminación, no solo del agua, sino también la contaminación visual. Pues es uno

Figura 3. Estrategia de limpieza a corto plazo.

de los ríos del municipio de Actopan que aún no se encuentran altamente contaminado, situación que se debería preservar y mejorar para las generaciones futuras. Como estrategia de resolución a corto plazo, el equipo realizó colecta de bolsas plásticas y toda la demás basura que se encontraba al alcance (Figura 3), con el fin de mejorar las condiciones visuales del paisaje, así como, evitar la contaminación del agua a través de estos residuos sólidos.

Dicha estrategia se propone realizar al menos de manera mensual por los pobladores del lugar, además de impartir pláticas con el objetivo de sensibilizar a las personas acerca de la importancia del cuidado del río a largo plazo.
